Géologues

Spécial mine et après-mine

Un bureau d'études spécialisé dans l'après-mine : MICA Environnement

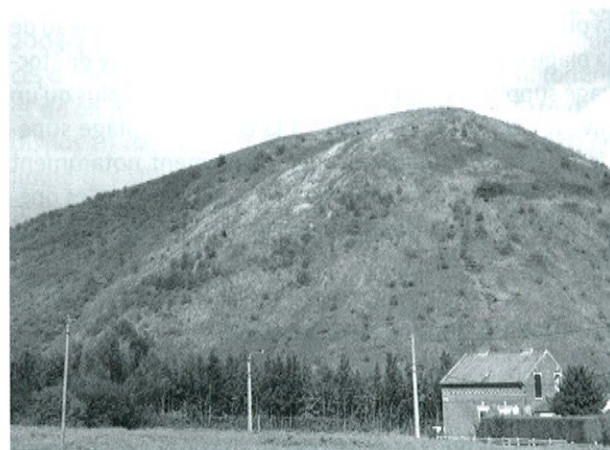
Photo 1. Le terril 14 dans son contexte (cliché Mica Environnement).

Ce terril, situé sur la commune d'Auchel (62) à une quinzaine de km à l'ouest de Béthune (Fig. 2), a une forme conique. Il fait 110 m de haut avec des pentes atteignant 30% et représente 4,2 M de m³ de schistes, soit près de 8 Mt (Photo 1). Il présente le gros inconvénient d'être situé en pleine zone urbaine et d'être entouré de lotissements. La protection des riverains vis-à-vis des risques potentiels est donc impérative.

Le risque principal est lié à la stabilité du terril dans lequel un glissement affectant la hauteur totale est bien visible, tandis que des chutes de pierres sont intervenues dans un secteur à pente raide qui a donné lieu à exploitation. Avant de proposer des remèdes, Mica Environnement a procédé à un état des lieux détaillé qui a comporté :

Concernant le glissement, la corrélation entre pluviométrie et vitesse de glissement s'est avérée bonne. Les calculs de stabilité ont permis de définir les caractéristiques, notamment le volume, de la butée de pied destinée à empêcher la progression du glissement. Un projet de terrassement de l'ensemble du glissement a été élaboré. Il y a également eu des études agronomiques afin de définir et d'optimiser la végétalisation du terril une fois terrassé.

La stabilisation du terril a ainsi comporté les travaux suivants, réalisés fin 2004 – début 2005 :

- déplacement de 185 000 m³ de la tête du terril pour constituer la butée de pied (terrassement au bulldozer sur des pentes très raides) ;
- constitution de banquettes compactées à différents niveaux du glissement ; la pente de ces banquettes est

faible (de l'ordre de 2°) et à la fois orientée vers le terril et latéralement, de façon à éviter les écoulements d'eau dans la zone du glissement lui-même ;

- réalisation de descentes d'eau en membranes bitumineuses et d'empierrements ;
- végétalisation de 4 ha de terril avec un mélange adapté d'espèces locales et d'un support de pyrène et de cellulose, avec épandage au canon hydraulique (travaux en pentes raides réalisés sur cordes) ;
- mise en place localement de toiles coco anti-érosion (transport des produits par hélicoptère).

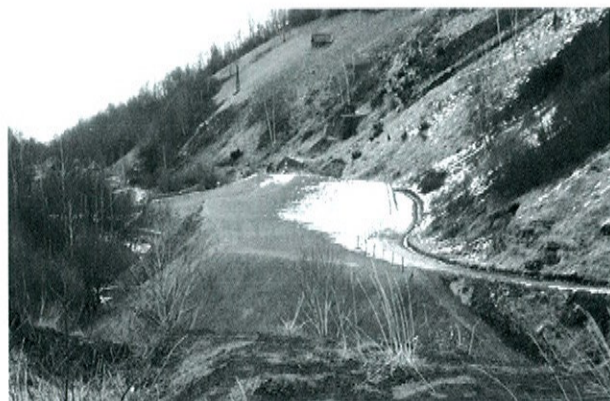
Photo 3. Vue générale du site de Sentein (cliché Mica Environnement).

Le site de Sentein (09, Photo 3) est un site orphelin, dont la gestion et la mise en sécurité incombe donc à la DRIRE. Les interventions de Mica Environnement pour la mise en sécurité du site se sont étalées sur

la période 2001-2005. La première phase en 2001 a porté sur la reconnaissance du site et la définition d'un programme de travaux, ce qui a impliqué une large concertation avec tous les acteurs impliqués (Office nationale des forêts, ONF, Montagne, Direction régionale de la culture, commune, etc.). La présence d'une grotte protégée a été un élément de complication.

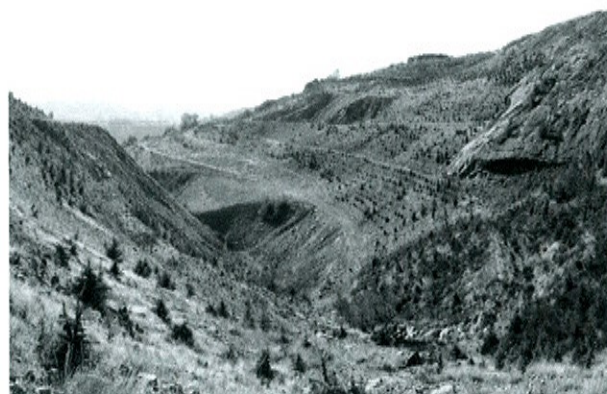
Le réaménagement du Bousquet d'Orb a été fait il y a une dizaine d'années, ce qui permet une analyse en retour sur les choix retenus (Photo 5). On peut dire, aujourd'hui, que le dispositif par banquettes drainantes (voir Terril n°14 plus haut) a parfaitement fonctionné, permettant de ramener les eaux dans des chemins d'écoulement privilégiés. Sur le long terme, toutefois, une fois le réaménagement terminé et le site abandonné, le risque existe toujours d'initiatives inadaptées susceptibles de mettre en péril un aménagement conçu avec une certaine géométrie et pour une finalité qui doit être pérenne.

Photo 5. Vue générale du réaménagement du Bousquet d'Orb (cliché Mica Environnement).

Au Bousquet d'Orb, globalement, les principes d'origine ont été respectés et le dispositif par banquettes a largement fait ses preuves, ce qui a conforté son emploi dans de nombreuses autres configurations. La végétalisation d'un semis herbacé, directement après les travaux de terrassement, a permis la fixation rapide des sols. Après 10 ans, un sol s'est constitué et le site a ensuite été colonisé naturellement par les espèces présentes dans les bois environnants.
